Tematika

Természetes reaktorok

Atomerőmű balesetek

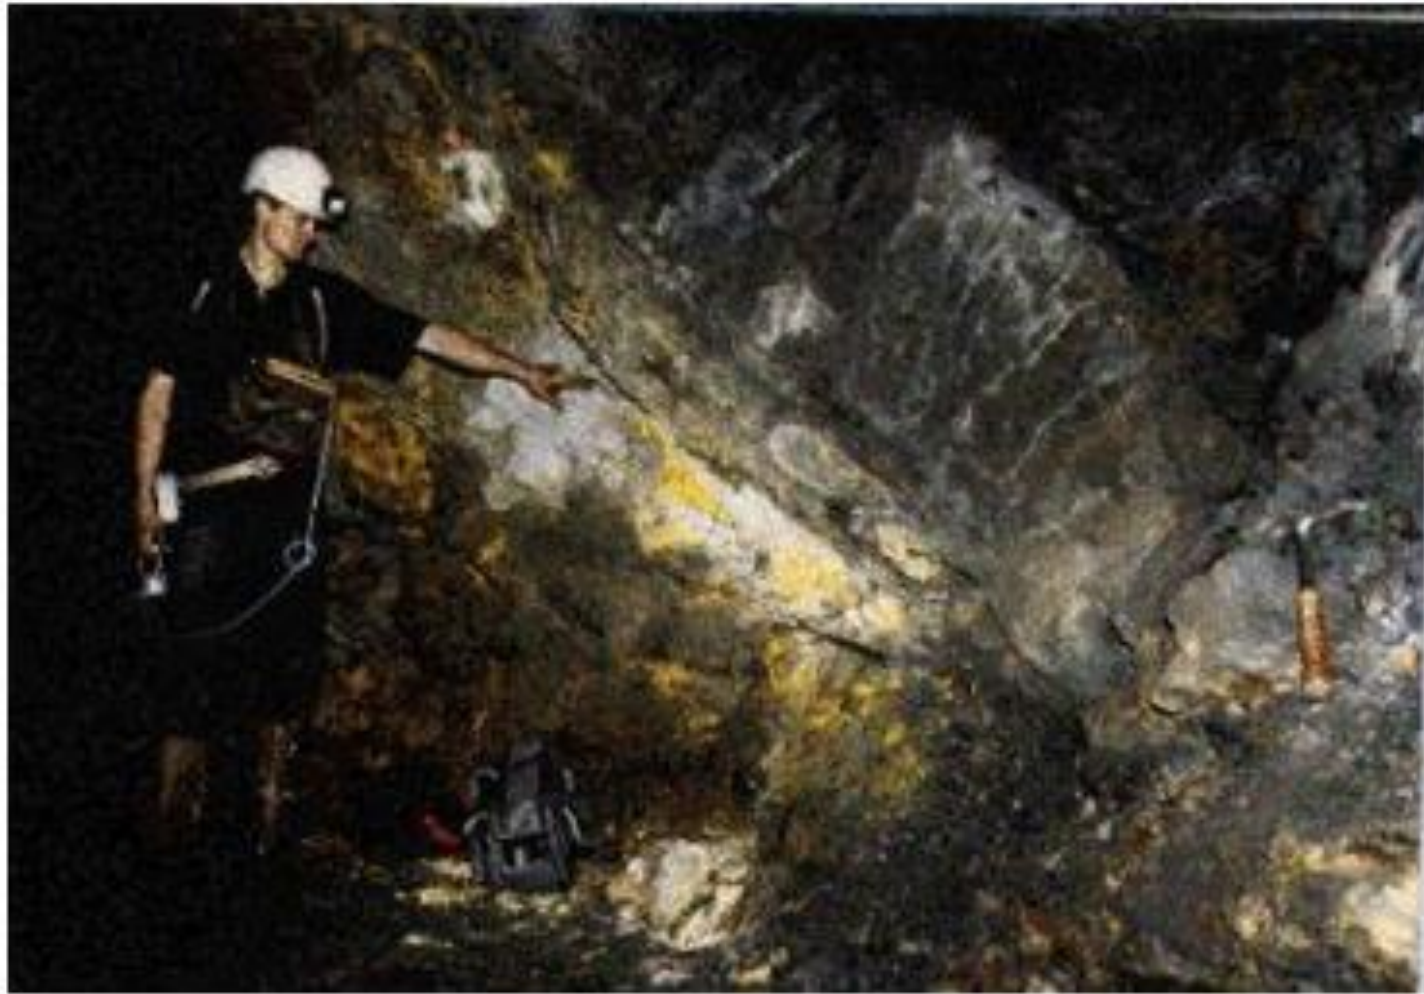
Az OKLO 15 természetes reaktor bányaterülete. A sárga foltok az urán-oxid homokkőbe ágyazott nyomai

- A mai napig már 17 természetes reaktor nyomait találták meg
 - Az OKLO 15 reaktor ma is megtekinthető, és nem nyúltak hozzá

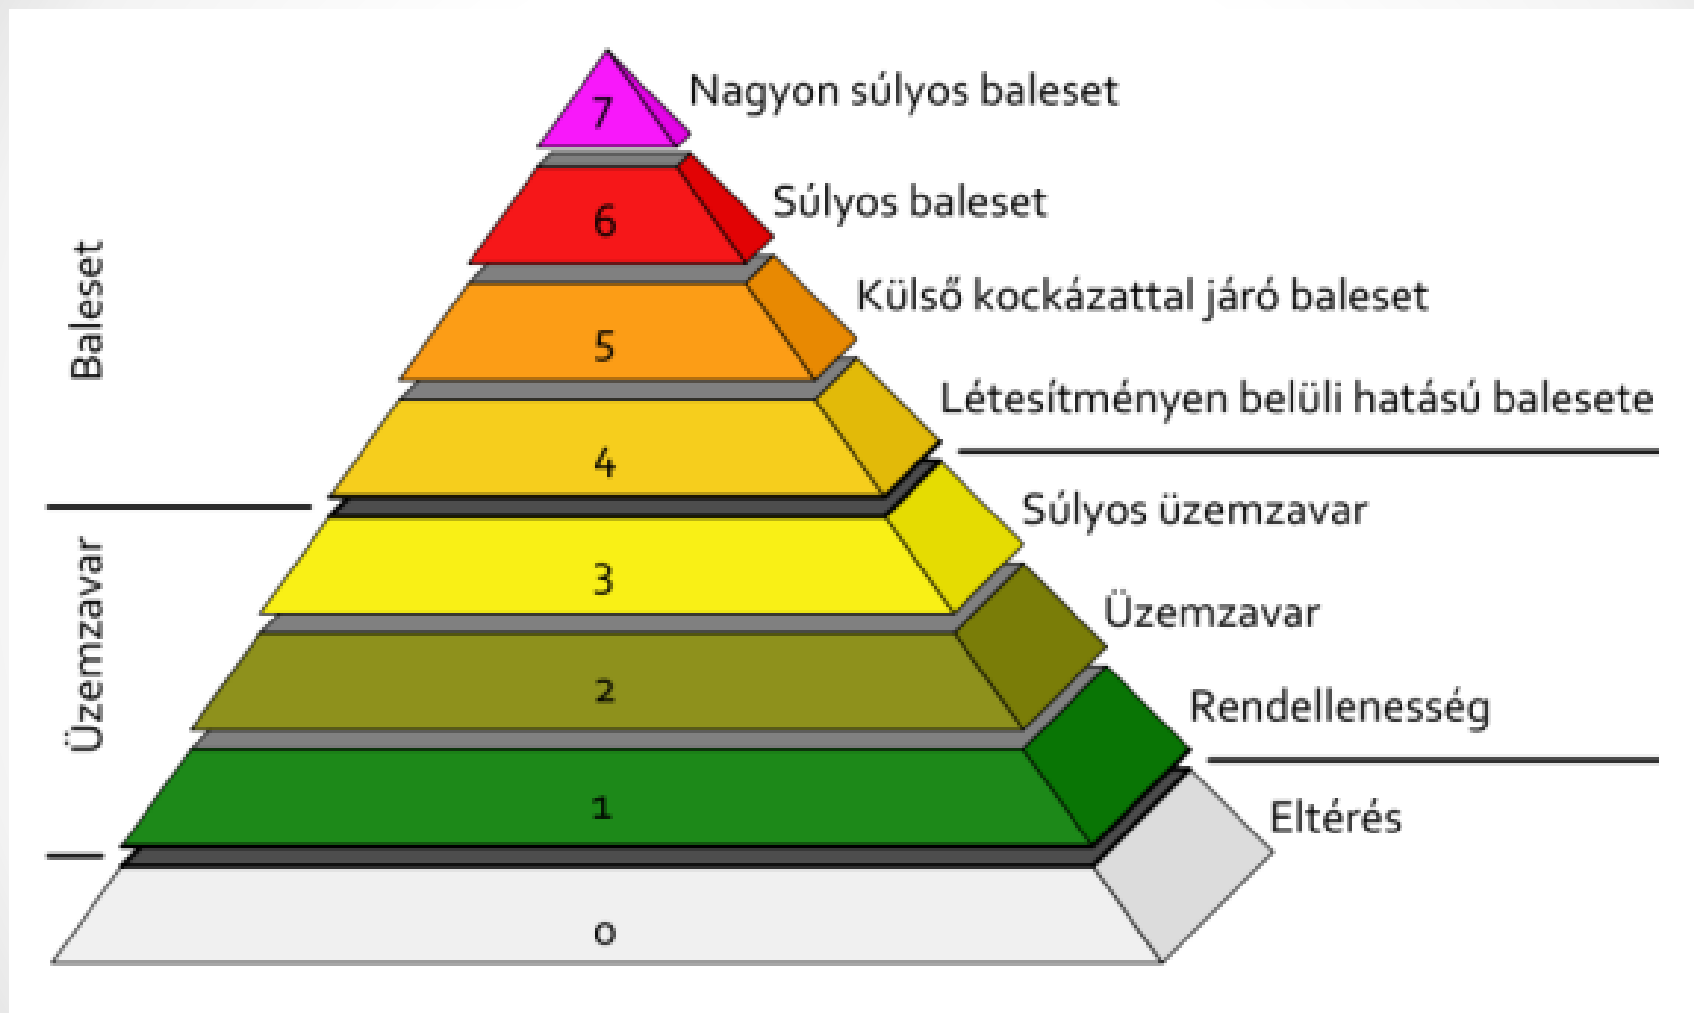
*A nemzetközi nukleáris eseményskála – International Nuclear Event Scale
INES skála*

- 0. fokozat:** nincs biztonsági kockázata
- 1. fokozat:** A biztonsági intézkedések olyan megszegése, ami még nem jelent veszélyt sem a dolgozókra, sem a lakosságra. Működési hibák, emberi hibák, nem megfelelő eljárások.

- 2. Fokozat:** Már lehetnek biztonsági következményei, de a dolgozók éves sugárterhelése nem haladja meg az éves dóziskorlátot. A biztonsági berendezések olyan hibája, amely mellett még elégséges a védelem a balesetek elkerülésére.

- 3. Fokozat:** a dolgozók sugárterhelése meghaladja a dóziskorlátot, de a legjobban veszélyeztetett emberek csak néhány tized millisievert dózist kapnak. A biztonsági rendszer hibája, ami balesethez vezet. **Pl. Paks, 2003.**

- 4. Fokozat:** Radioaktív anyagok kerülnek ki a környezetbe, de a külső radioaktivitás növekedése csak néhány millisieverttel haladja meg az átlagos háttérsugárzást. Az ellenintézkedések korlátozottak, pl. helyi élelmiszerek ellenőrzése történik. **Pl. Windscale, 1973.**
vagy
meghatározott mértékű károsodás történik a nukleáris berendezésekben. Olyanok, amik nehézséget okozhatnak a helyreállítás során. Pl. részleges zónaolvadás. Akut egészségkárosító hatások is bekövetkezhetnek. **Pl. Saint-Laurent, 1980.**

- 5. fokozat:** Radioaktív anyagok kerülnek ki a környezetbe. A sugárzás mennyisége 100 – 1000 TBq között van. A veszélyeztetett üzemben részleges ellenintézkedésre van szükség. **Pl. Windscale 1957.**

- 6. fokozat:** radioaktív anyagok kerülnek a környezetbe. A sugárzás mennyisége a 1000 – 10 000 TBq között van. A súlyos egészségkárosító hatások korlátozására teljes körű helyi intézkedésekre van szükség. **Pl. Kiszlim (mai Oroszország területe) 1957.**

- 7. fokozat:** Nagy radioaktivitású anyagok kerülnek ki a környezetbe. Ezek között a láncreakció rövid és hosszú felezési idejű bomlástermékei is megtalálhatók. A sugárzás mennyisége meghaladja a 10 000 TBq értéket. Nagy területen, akár több országban is súlyos, egészségkárosító és környezeti hatásokkal kell számolni.
Eddig már – vagy „csak” – 2 ilyen történt a történelemben:
Csernobili atomkatasztrófa, 1986, Csernobil, Ukrajna
Fukusimai szökőár katasztrófa, 2011, Fukusima, Japán

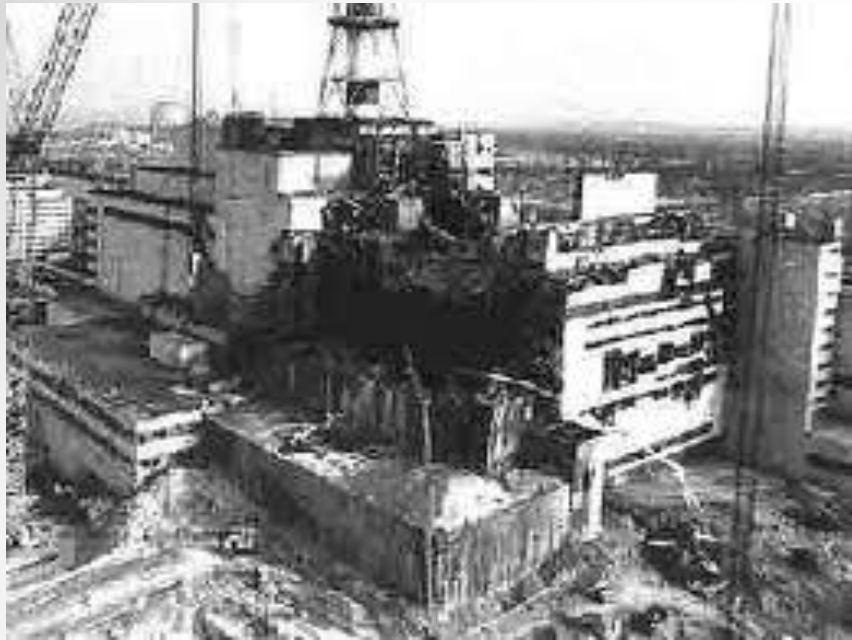
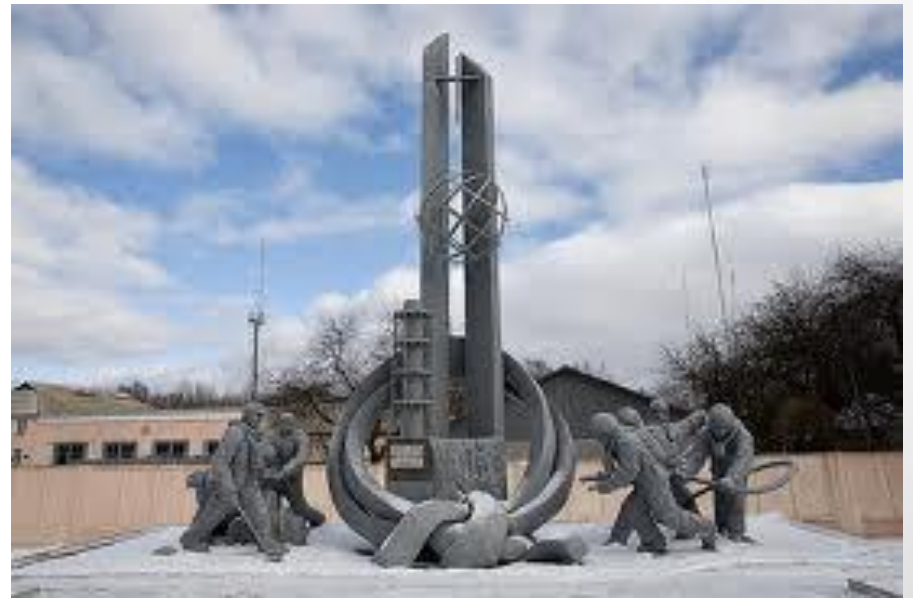
A csernobili atomkatasztrófa

- **1986. április 26-án bekövetkezett az atomenergetika történelmének legsúlyosabb szerencsétlensége. 7. fokozatú baleset!**
- Csernobil, Ukrajna, RBMK típusú reaktor
- Korábban megfigyelt bajok: amikor a szabályozó rudakat betolják az RBMK erőműbe, a reaktivitás várt lecsökkenése helyett egy ideig annak átmeneti növekedését lehet tapasztalni. Nem tartották ezt elég fontosnak leírni a „kezelési utasításban”.
- a balesethez egy olyan kísérlet vezetett, amit az erőművön akartak kipróbálni.
- A baleseti napló

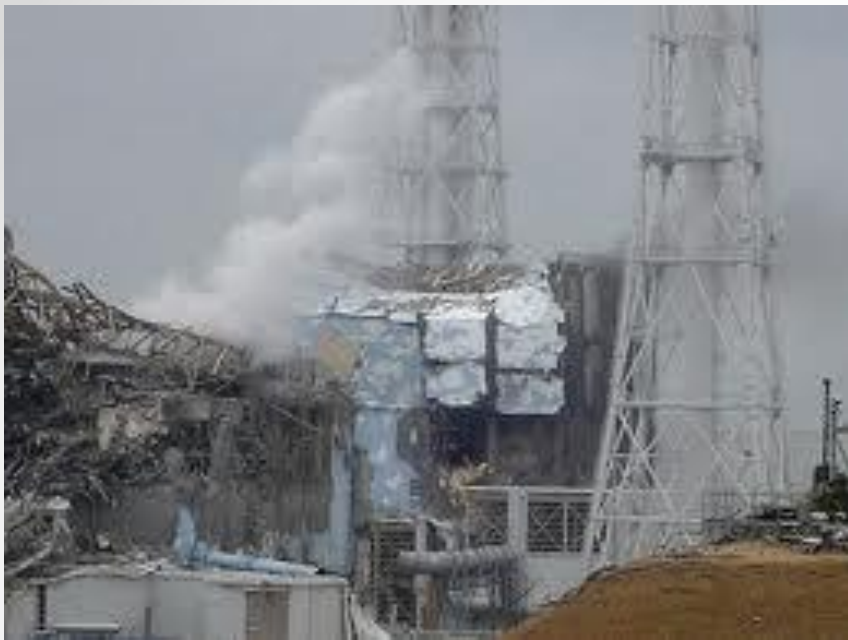
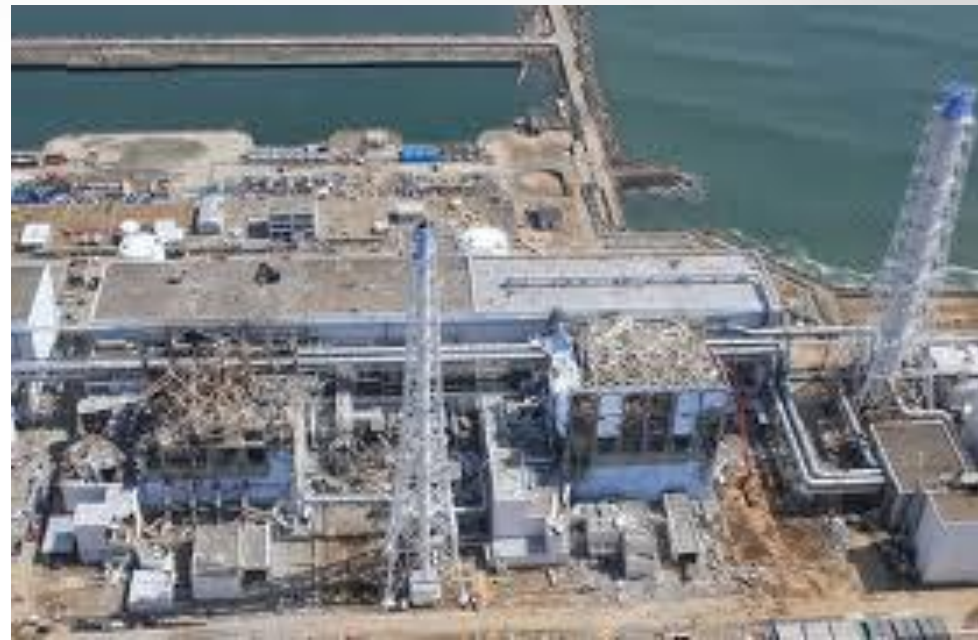
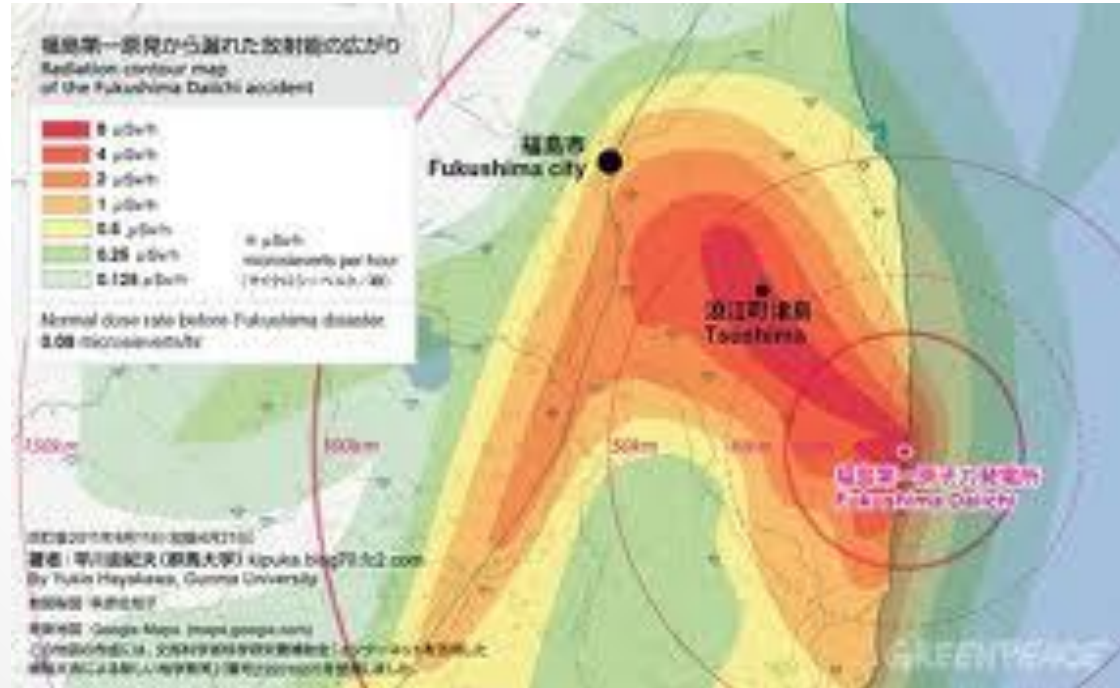
A fukusimai szerencsétlenség

- 2011. március 11, 14:46, tohukói földrengés + szökőár
- **7. fokozatú, nagyon súlyos nukleáris baleset**
- A környékbeli földeken mért radioaktivitás szintje összemérhető volt a csernobili katasztrófa után mértekkel, csak a kiterjedés volt korlátozottabb.
- A láncreakció leállítását követően még maradék hő termelődik, ezért a reaktort a leállítását követően is folyamatosan hűteni kell.
- A hűtőrendszer szivattyúit járattani kell. A szivattyúk működtetéséhez elektromos áramra van szükség.
- Elektromos üzemzavar esetén csak üzemzavari dízelaggregátorokkal lehetséges, de rövid ideig. Azonban az áramkimaradás Fukusimán hosszú ideig tartott.
- A reaktor leállása után 55 perccel 14-15 m magas szökőár érte el a létesítményt, és a telepház berendezéseit megrongálta. A dízelek is kiestek. ⇒ túlmelegedés és elforrt a hűtővíz....
